中新川広域行政事務組合管内の下水道緊急点検について

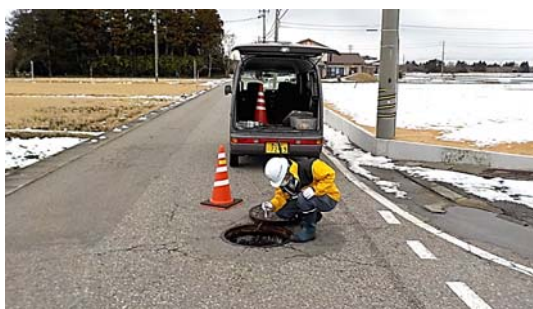
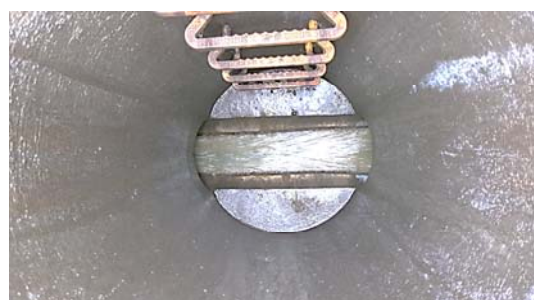
点検作業の様子

点検の結果、異常は確認されませんでした。
